RELATORIO DE TECNICO Nº. 132/DUDJUINA/SEMA/2022

Denúncia funcionamento irregular da ETE de Aripuanã que pode estar causando mortes de peixe no Rio Aripuanã fl. 03

Estação de tratamento de Esgoto- ETE

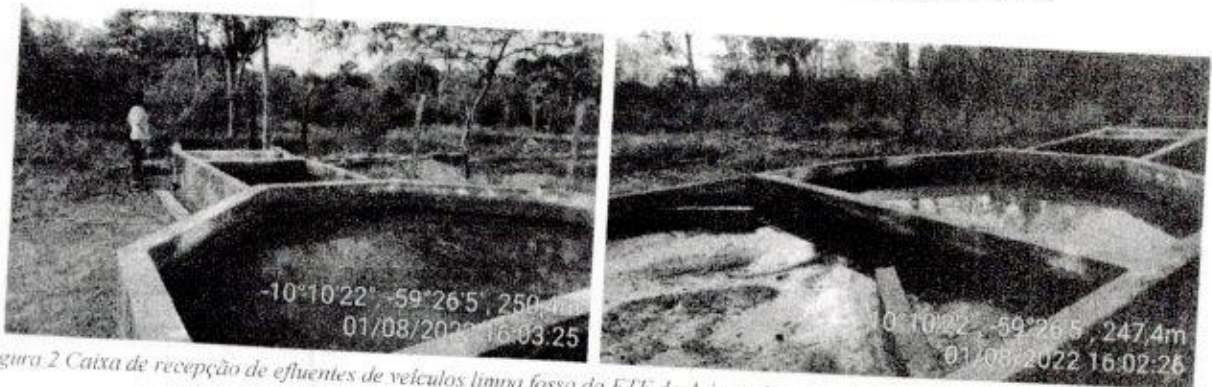
Figura 2 Caixa de recepção de efluentes de veículos limpa fossa da ETE de Aripuanã

- 7.4 Para recebimento de limpa fossa, deve ser executado num prazo de 90 (noventa) dias piso para aproximação de veículos, tanque para recepção de limpa fossa dotado de grades, tanque pulmão para armazenagem temporária destes resíduos, com volume para no mínimo um veículo, com saída controlada com placas de orifício, ou registro para controle de vazão;

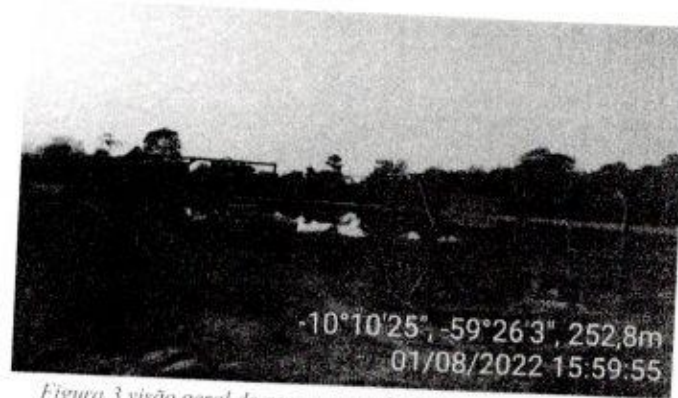
Figura 3 visão geral do cercamento da ETE.
